# **2024/04/03 系館與周遭空間震後之 結構、設施設備檢查與損壞初步報告**

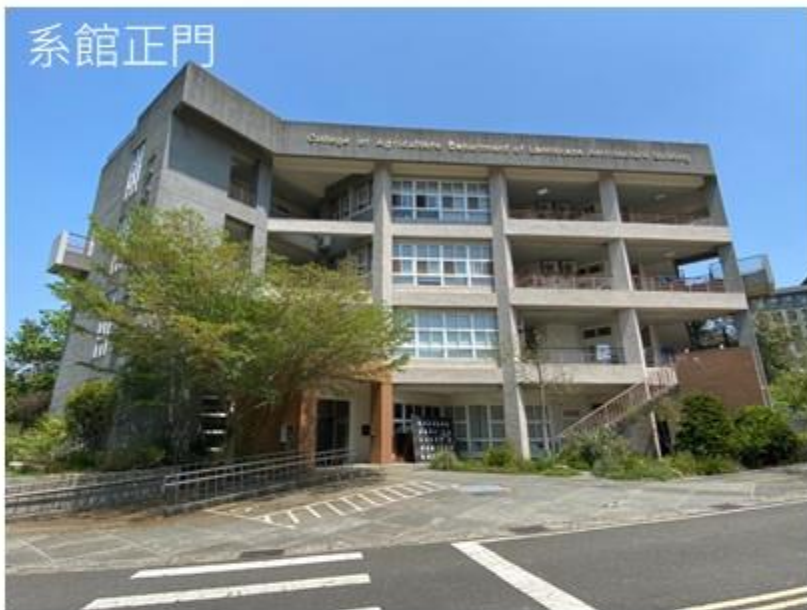
系館正門

目測判斷主要結構體無明顯損壞

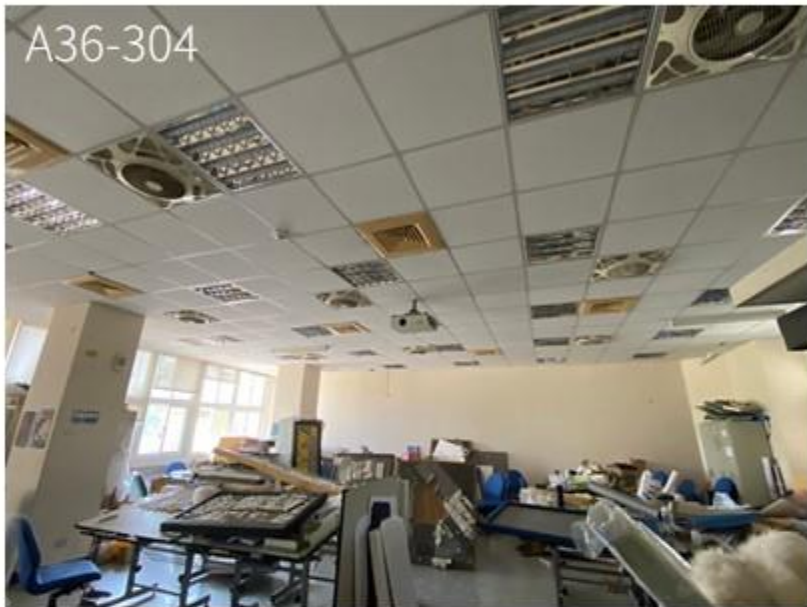
A36-304

A36-304、305 燈座鬆脫

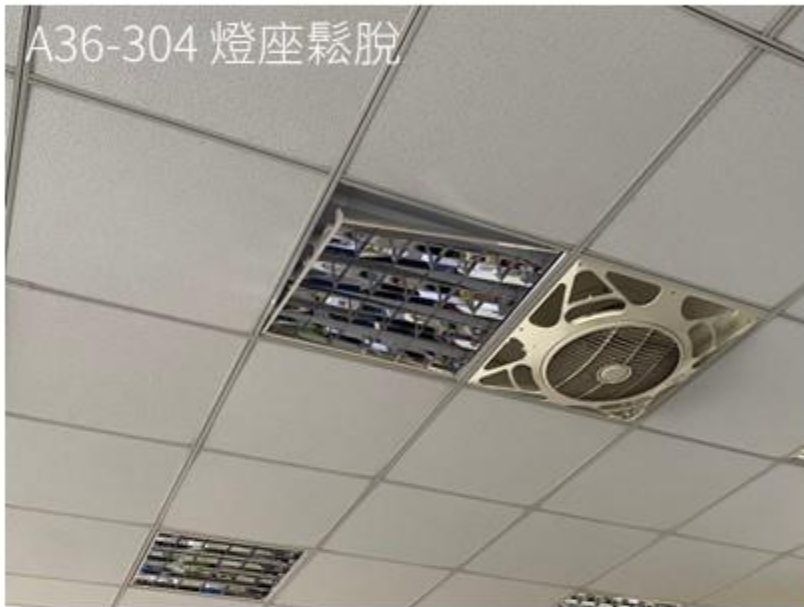
A36-304 燈座鬆脫

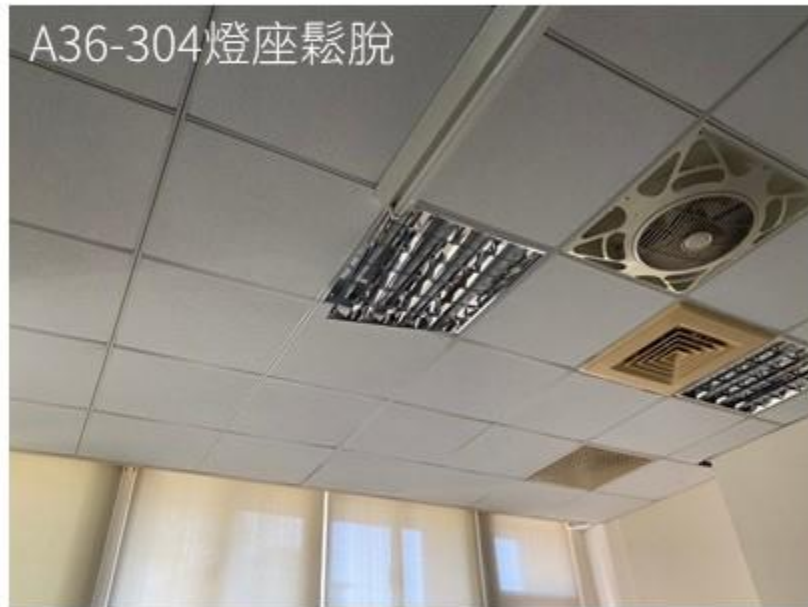
A36-304燈座鬆脫

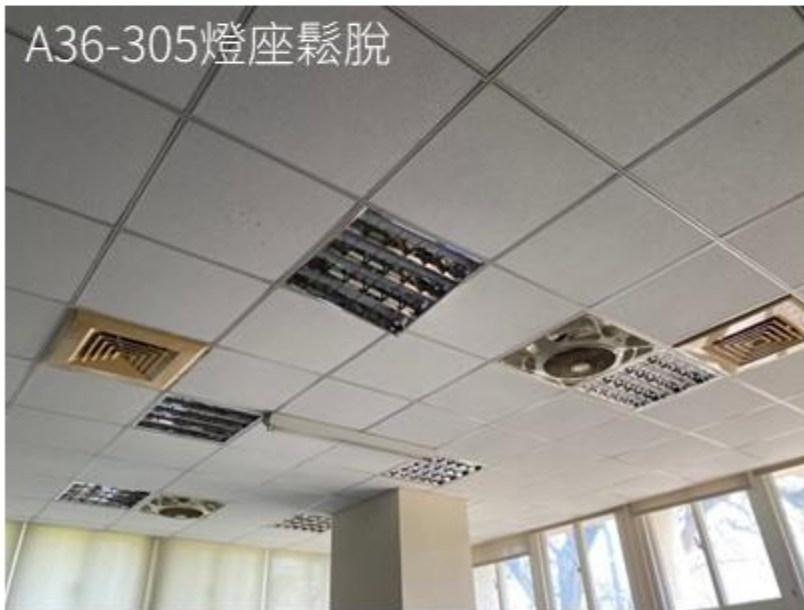
A36-305燈座鬆脫

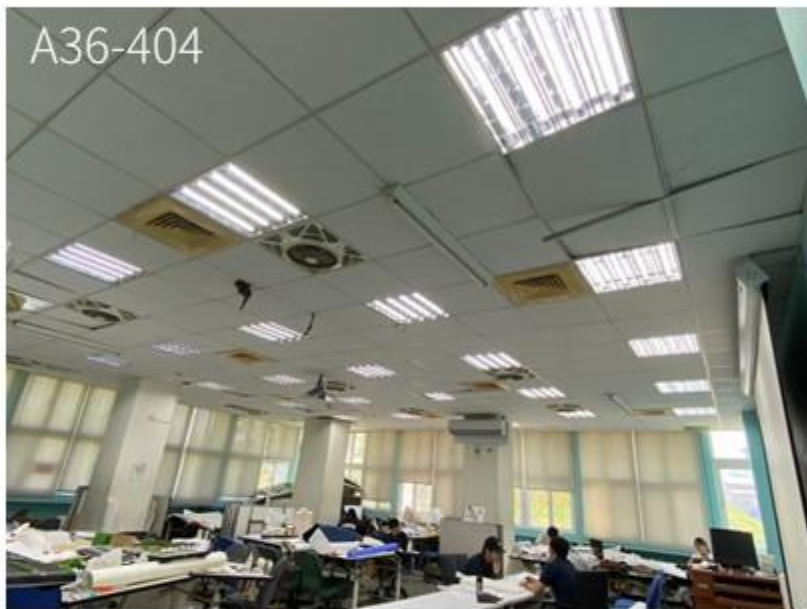
A36-404

A36-404、405 燈座、輕鋼架板材鬆脫，輕鋼架骨材斷開

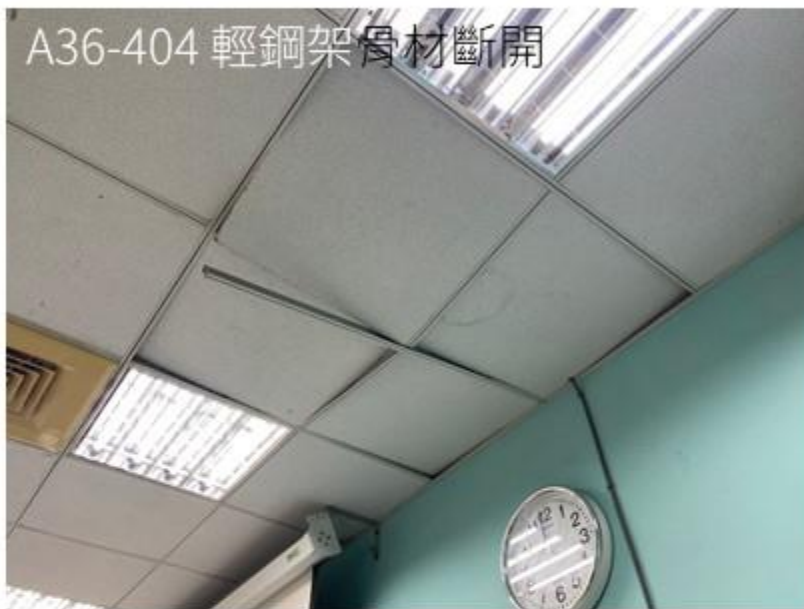
A36-404 輕鋼架骨材斷開

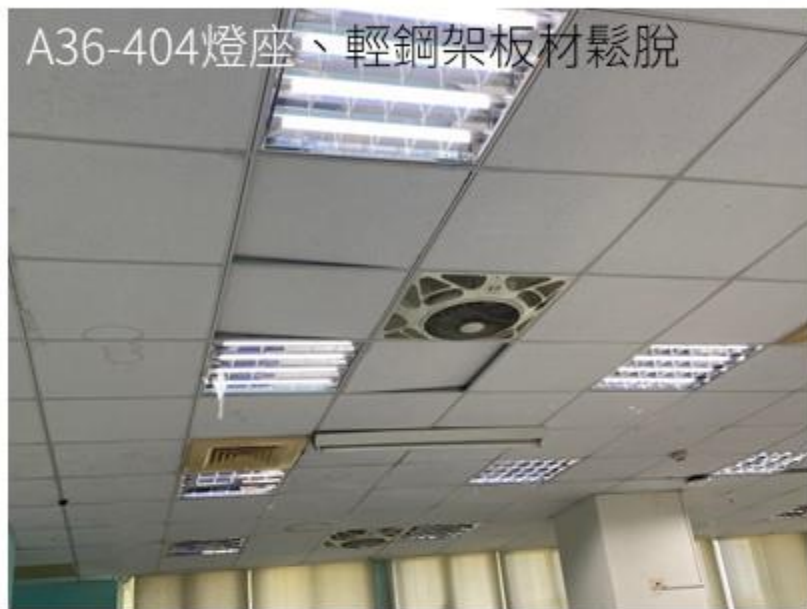
A36-404燈座、輕鋼架板材鬆脫

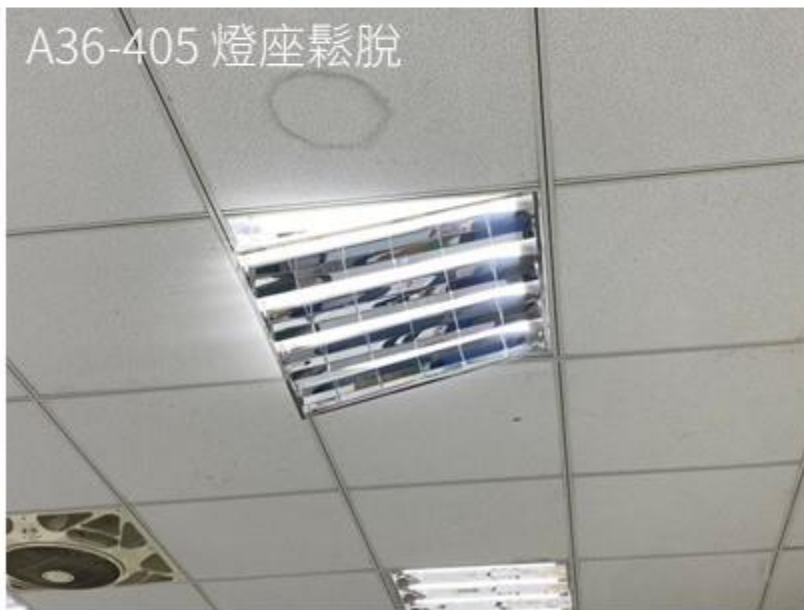
A36-405 燈座鬆脫

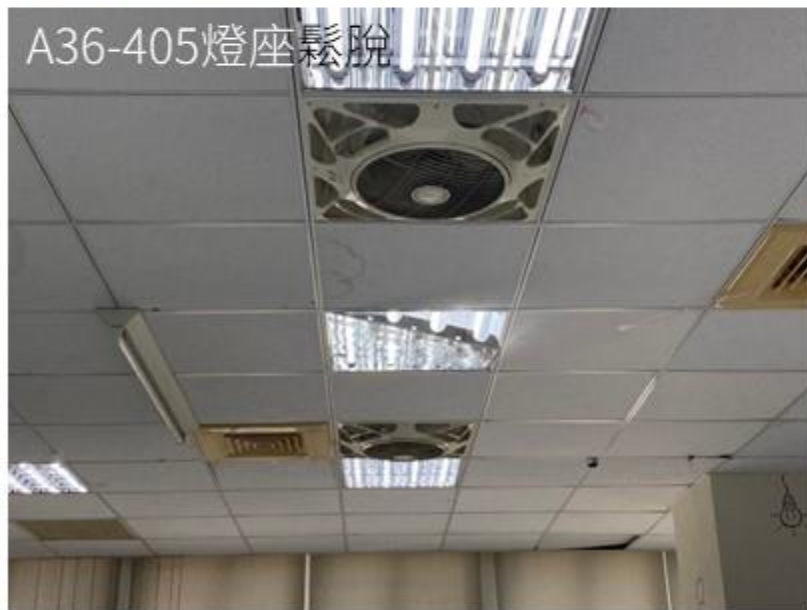
A36-405燈座鬆脫

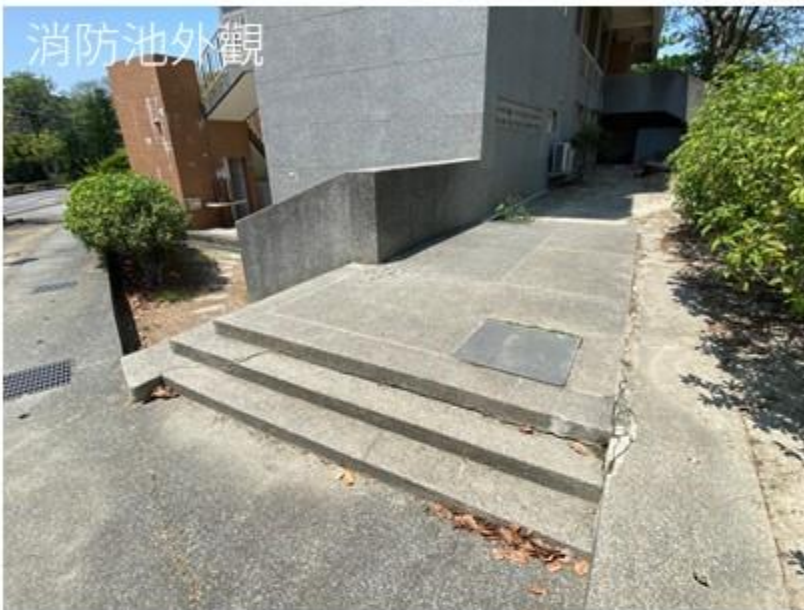
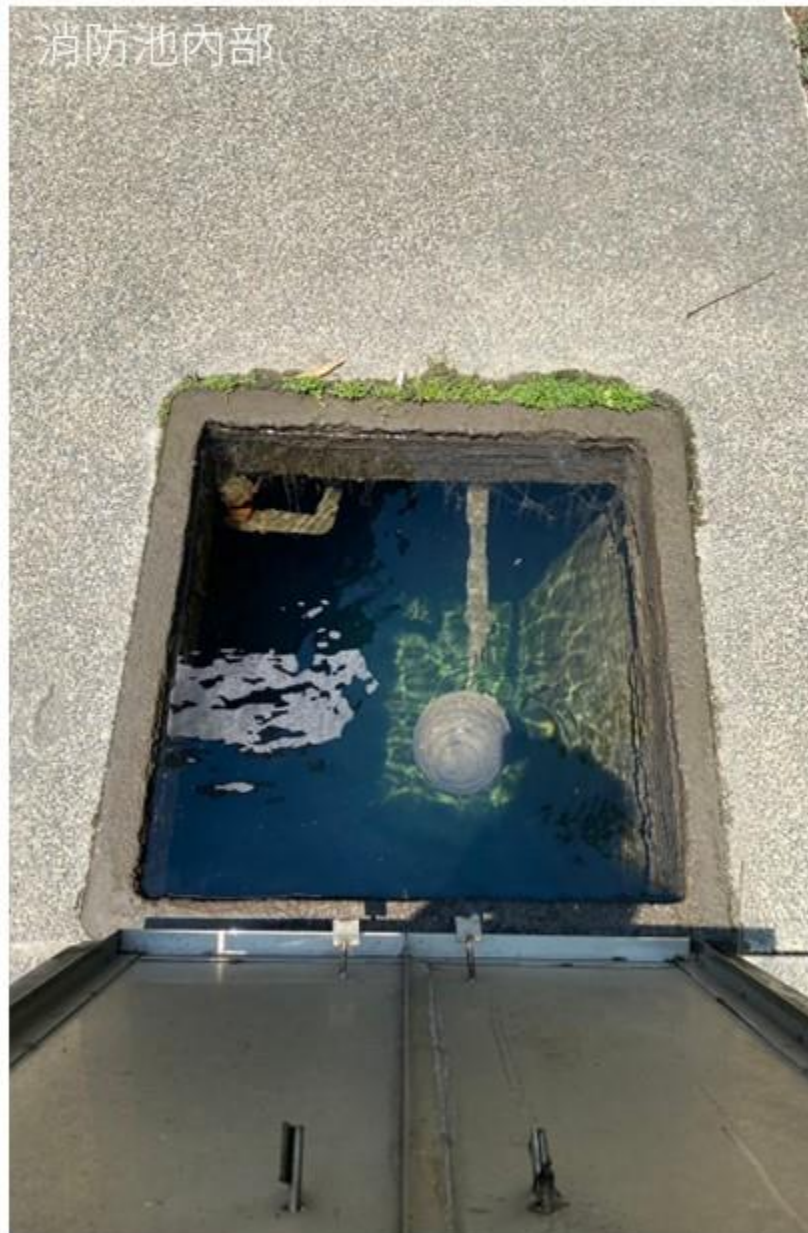
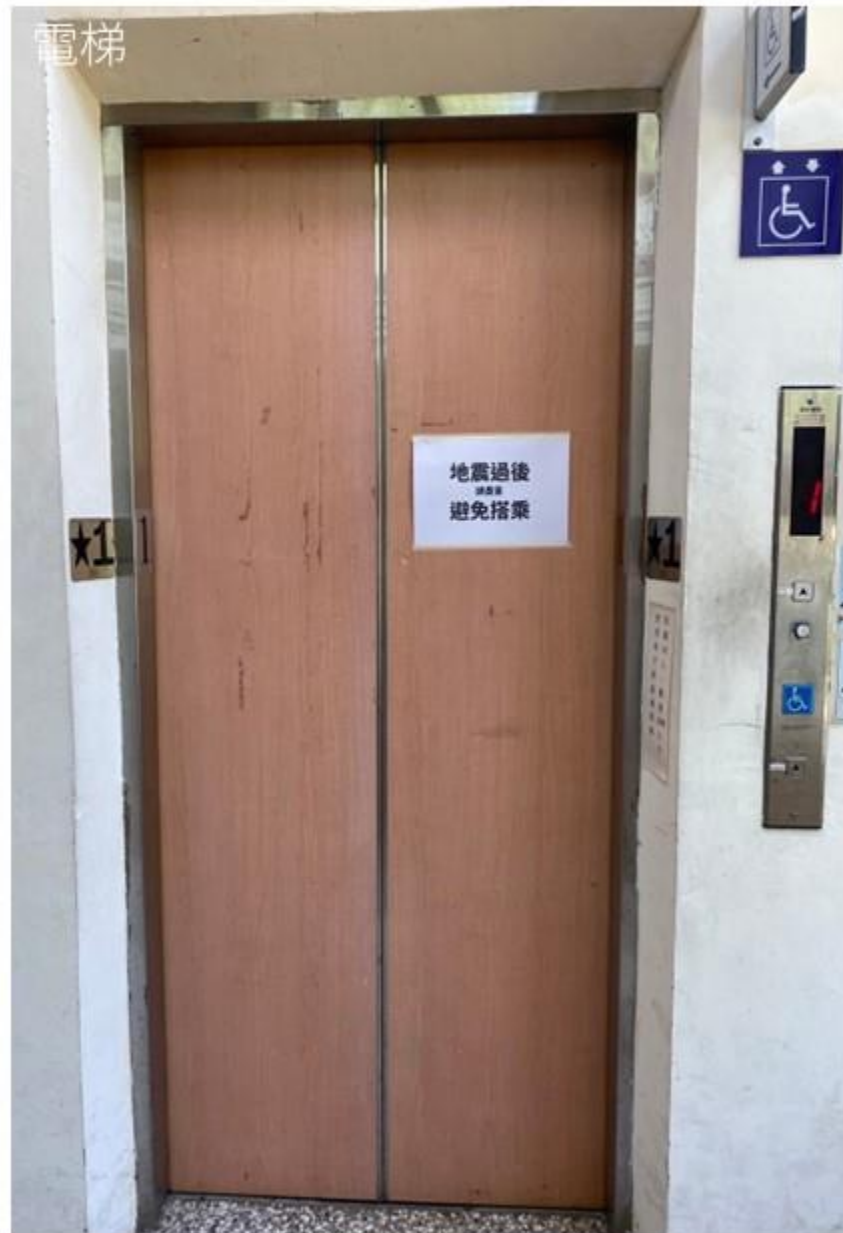
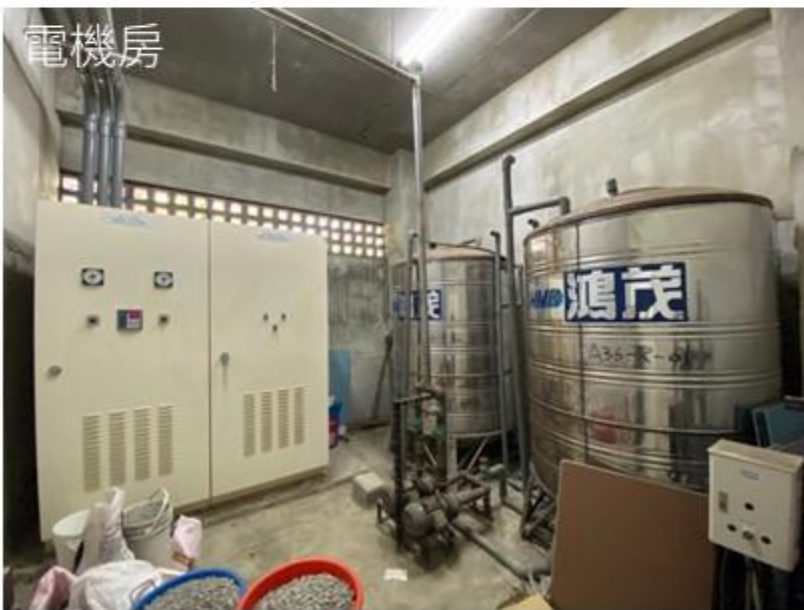
消防池、電機房無明顯損壞，電梯仍可運作但請避免搭乘
